Rapport Utredning

Rapportnummer	22593
Utredning gjelder	Fluid Film NAS' påvirkning på kjøleegenskaper
Oppdragsgiver/kontaktperson	Funderud Antirust AS / Oslo Antirust AS
Oppdragsdato	13.03.2020
Rapport dato	02.06.2020
Saksnummer	Ikke Relevant
Kundenummer	15622
Tekniker	1 / 25 / 28 / 36

Biltype	TESLA Model 3
Årsmodell	2019
Reg.nr	EB10152
Km.stand	Ikke oppgitt
Chassisnr	5YJ3E7EA6KF377641

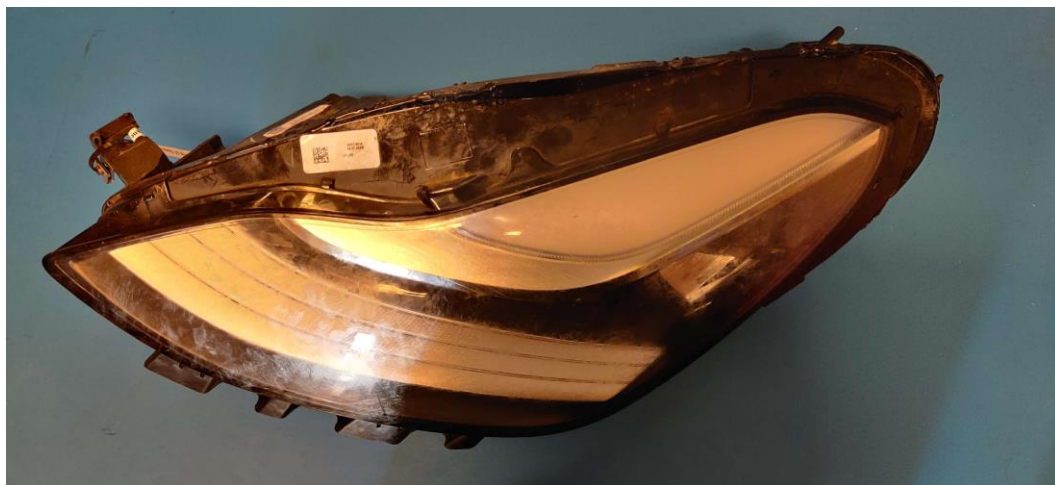
Venstre hovedlykt

- 4.1 Oppdragsgiver har innlevert til Simco, hovedlampe med 2 stk elektronikkenheter påmontert der 1 er bekreftet defekt av oppdragsgiver. Defekt elektronikk enhet har dele.nr. 1110796-00-D.

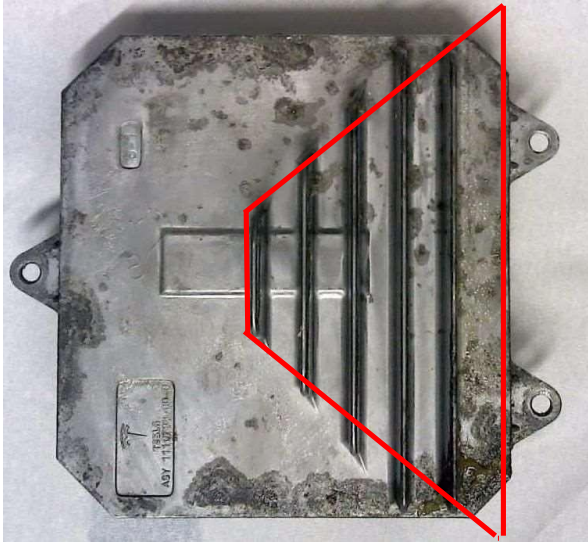
- 4.4 Det er ikke funnet spor av olje inni 1110796. Det er en tynn film med olje på kjøleribbene – ikke noe på resterende del av aluminiumsdeksel.

Bilde av enhet ved ankomst (olie innenfor rødt område)

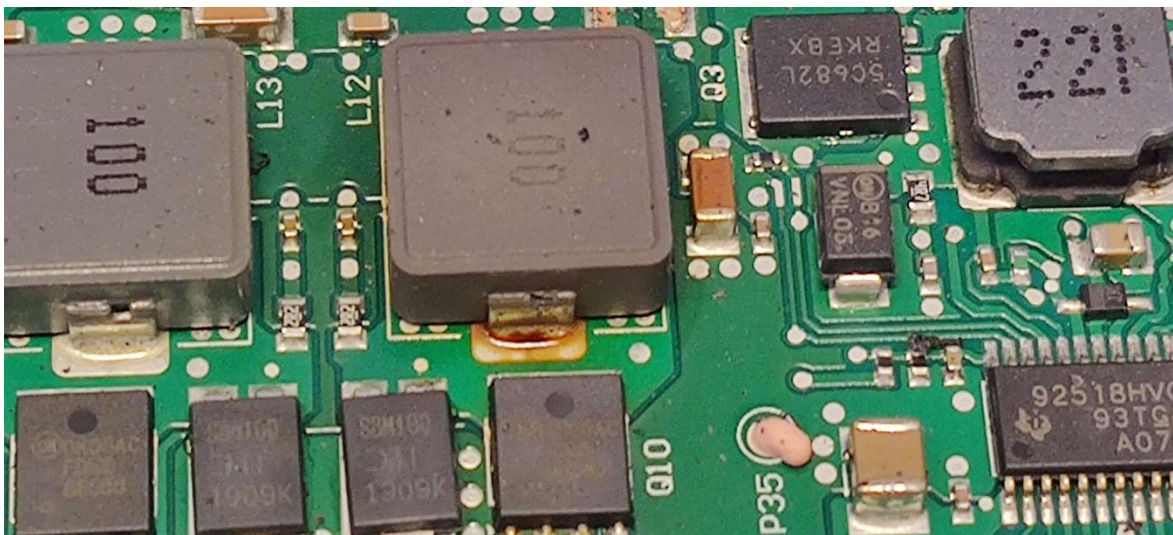
Skadeområde

Simco åpnet 1110796. Funnet løst komponent i 1110796 – en keramisk kondensator. Lokalisert hvor på kretskortet denne har vært montert. Det er visuelt tegn til at denne har løsnet som følge av overvarme i område der den er vært montert.

- 4.6 Komponent som har løsnet benyttes som et «filter», for å hindre ujevn spenning (12 volt) til omformingskrets. På grunnlag av komponentens funksjon, er det ikke denne som forårsaker at frontlykt ikke fungerer.

Visuelt sett, skaden påført komponenten tilsier den har blitt eksternt påvirket av varme, og som et resultat av dette falt av. Det er ingen indikasjon på at komponenten har varmet opp seg selv, da den da ville framstått som mer skadet enn det den er.

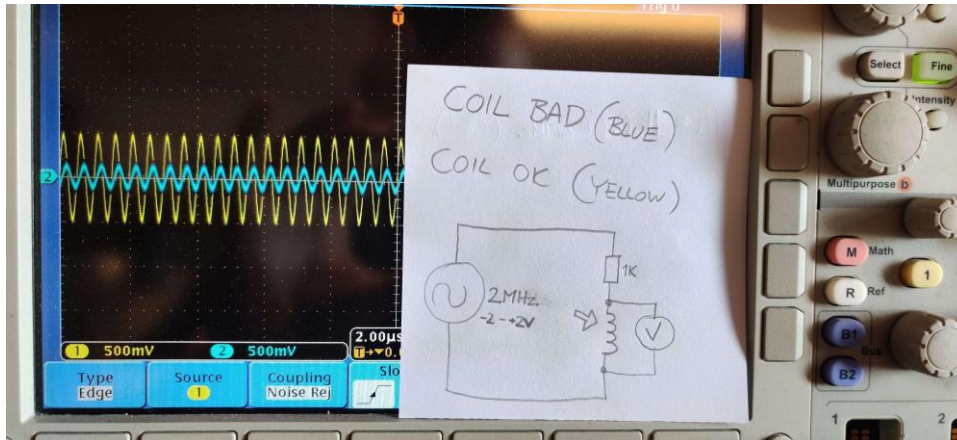
- 4.9 Byttet Spole L12. Med dette fungerer systemet som normalt, uten å produsere overvarme. Utført målinger og tester av avmontert spole L12. Funnet avvikende oppførsel ved enkelte tester. Dette avviket vil oppstå på 1110796, slik spolen opererer på dette systemet.

Defekt spole – avvikende test

- 4.10 Denne typen feil vil oppstå om spolen utsettes for overvarme. Om en spole av denne typen blir utsatt for overvarme, kan det føre til internt kjemisk endring i materiale rundt spolen, som kan forårsake endret karakteristikk.
- 4.11 Utført kontinuerlig test av 1110796 for å kontrollere egenproduksjon av varme fra elektronikken. Ved våre tester oppnådde spolen en temperatur på maks. 80°C etter 1 time (uten luft sirkulasjon).
- 4.12 Da vi ikke har kontroll på hvordan dette vil opptre med lykten montert i kjøretøyet, er det mulighet for at temperaturen vil ende opp varmere ved bruk i kjøretøy. Dermed kan feilen originalt ha oppstått som følge av overvarme, for eksempel om kjøleevnen til ribben under elektronikken reduseres.

- 7.1 Elektronikken har blitt defekt på grunn av kjemisk endring i materiale i spolen. Denne typen feil kan oppstå som følge av overvarme i komponent.
- 7.2 Uforurenset Fluid Film NAS påfører ingen kjøle endring på aluminiums-kjøleribber innenfor de temperaturområdene vi har testet for.
- 7.3 Våre tester tilsier at påstanden om at Fluid Film NAS har påvirket kjøleevnen til elektronikken, ikke er korrekt.
- 7.4 Det var ingen spor av oljeintrengning inn til PCB kortet til 1110796. Dermed har det ikke blitt påført noen annen skade på elektronikken som følge av oljen.

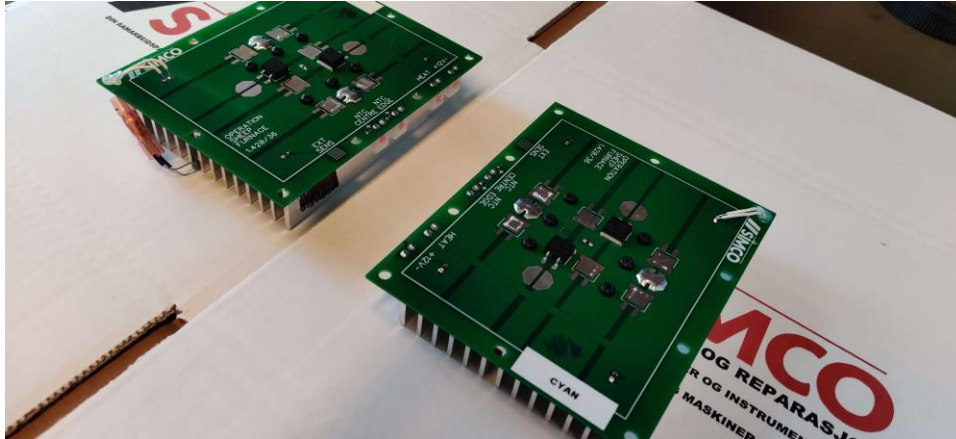
Testjigger for kjøleevne

- 5.1 Laget testjigger for å simulere kjøleevne til aluminium-kjøleribber med påmontert kretskort med kraftelektronikk for å produsere varme; på tilsvarende vis som i 1110796. Det er påmontert komponenter på kretskort for å avlese temperaturer.

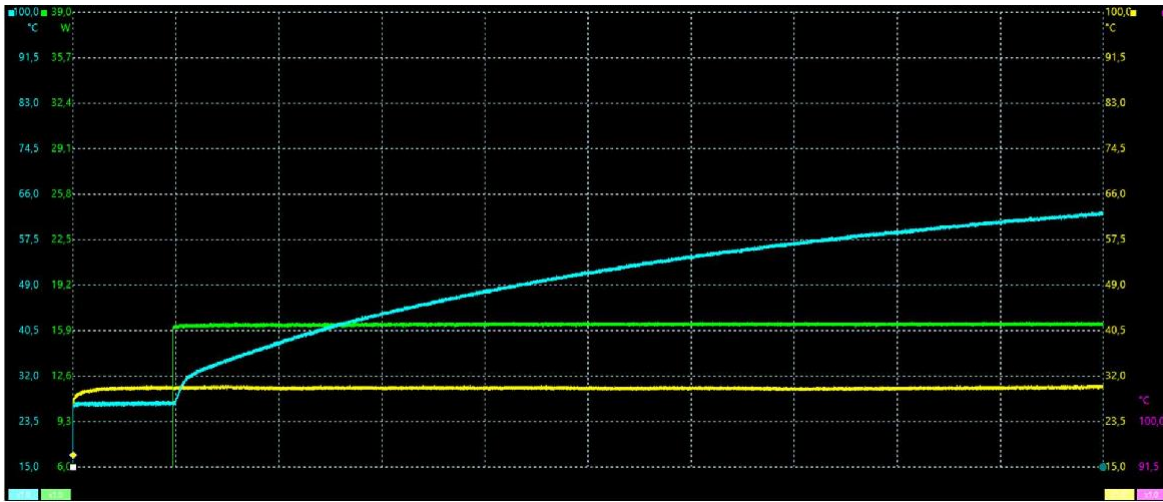
16W TEST-RESULTAT (u/Luftstrøm) – Kontrolltest uten olje

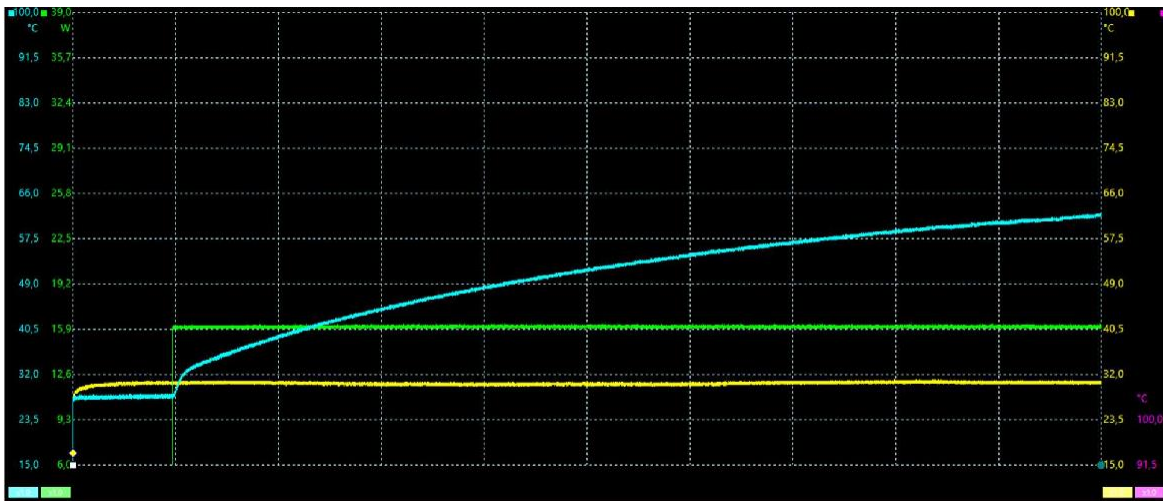
- 5.3 Påført normal mengde Fluid Film NAS på jigg merket «CYAN» (lyseblå kurve ved tester). Utført tilsvarende gruppe tester med en jigg lik som før, og en jigg påført olje. Testene viser ingen forskjell i oppførsel sammenlignet med kontrolltest i 5.2.

16W TEST-RESULTAT (u/Luftstrøm) – Sammenligningstest med olje

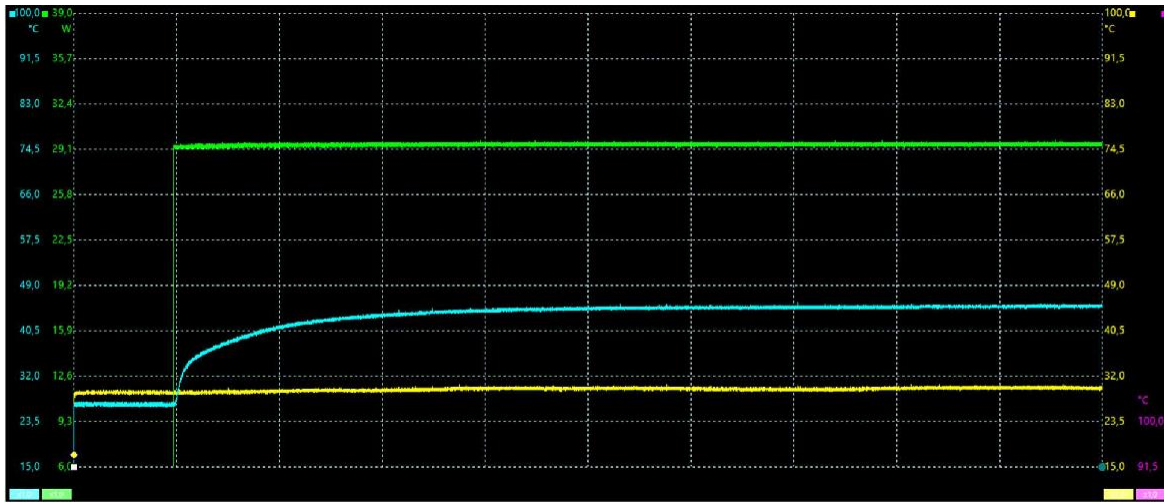
30W TEST-RESULTAT (m/Luftstrøm) – Kontrolltest uten olje

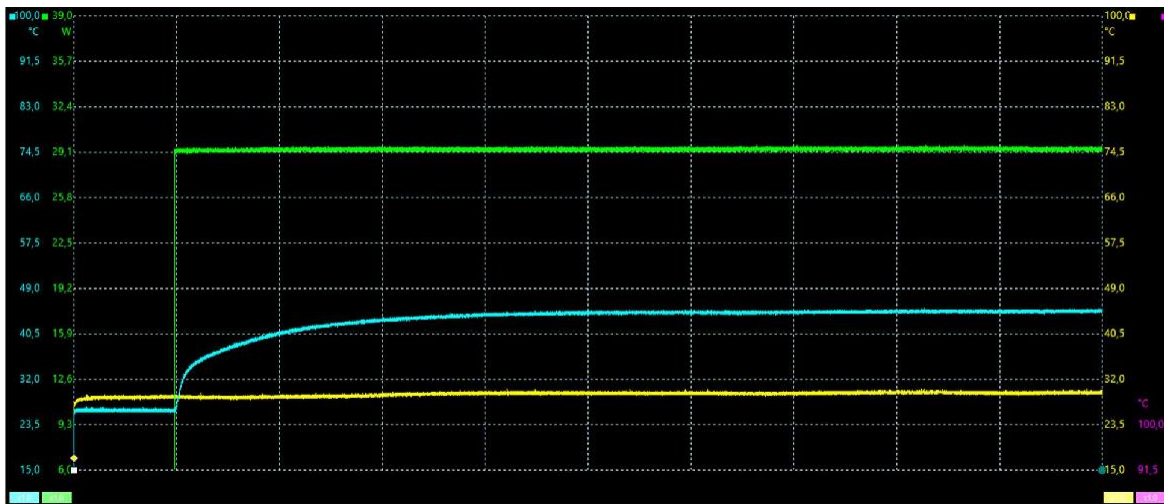
30W TEST-RESULTAT (m/Luftstrøm) – Sammenligningstest med olje
