Rapport Utredning

Rapportnummer	22593
Utredning gjelder	Fluid Film NAS' påvirkning på kjøleegenskaper
Oppdragsgiver/kontaktperson	Funderud Antirust AS / Oslo Antirust AS
Oppdragsdato	13.03.2020
Rapport dato	02.06.2020
Saksnummer	Ikke Relevant
Kundenummer	15622
Tekniker	1 / 25 / 28 / 36

Biltype	TESLA Model 3
Årsmodell	2019
Reg.nr	EB10152
Km.stand	Ikke oppgitt
Chassisnr	5YJ3E7EA6KF377641

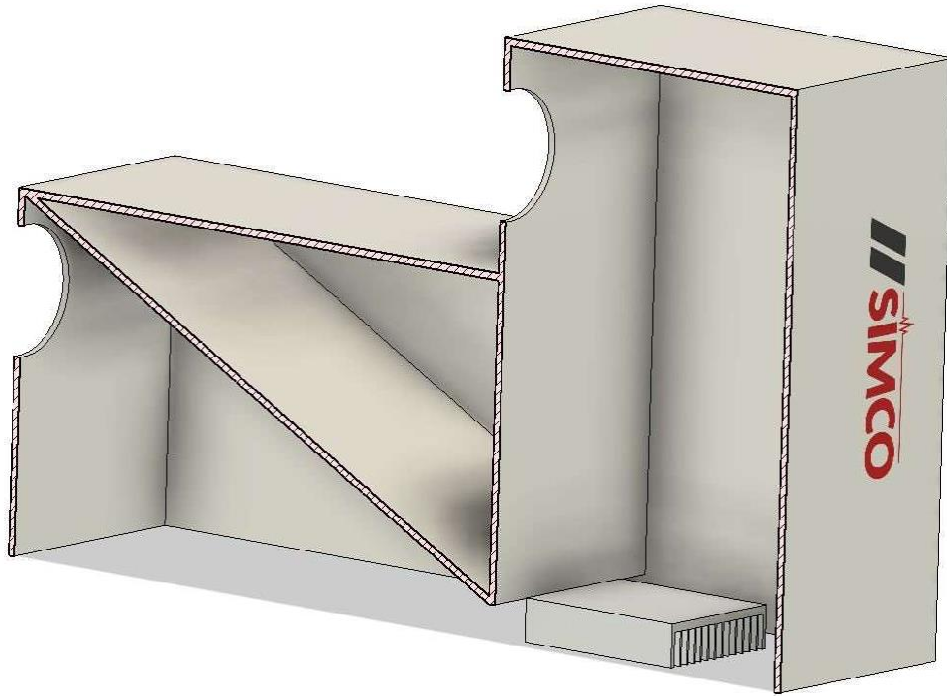
TESTKAMMER (snitt-tegning)

Grønn: Påført effekt
Blå: Temperatur på PCB
Gul: Temperatur i testkammer
Tilført luftmengde er konstant
